Zones 30 – Audit de signalisation

Mandant : Commune de Colombier

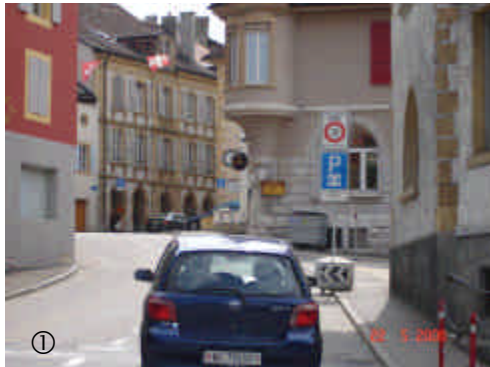
①

Un projet comprenant diverses mesures de gestion de la circulation pour dissuader le trafic de transit, ainsi qu'un concept simplifié de mise en zone 30, ont été élaborés et mis à l'enquête en 2004 (①).

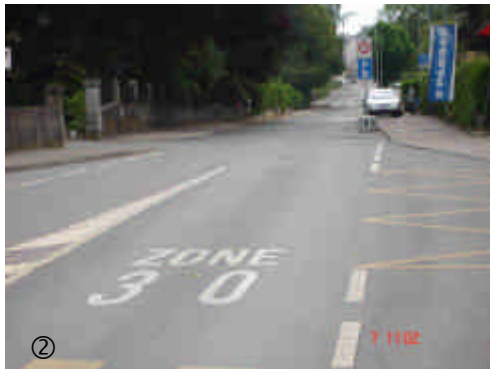
②

La Commune de Colombier a suivi une partie des recommandations et éliminé la plupart des lacunes (②).

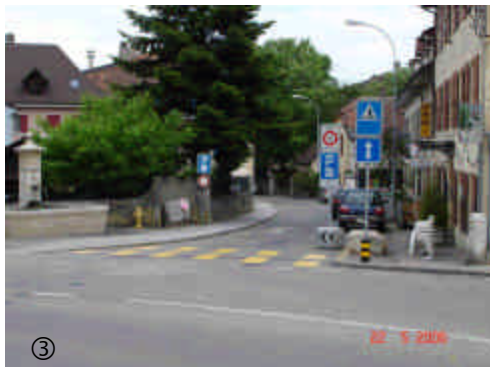
③

L'audit a aussi permis de relever le caractère souvent pléthorique de la signalisation installée. La mise en place des zones n'a pas été l'occasion de simplifier et de clarifier convenablement l'ensemble des signaux et des marques. Au contraire, souvent la signalisation de zone s'est superposée aux signaux existants (③).

L'audit fournit les indications et les recommandations permettant aux autorités de supprimer un empilement successif de marques et de signaux qui, parfois, se contredisent.

Le résultat, si les recommandations sont suivies, devrait être spectaculaire, en particulier dans le vieux bourg, qui est actuellement enlaidi par un mobilier routier inutile.

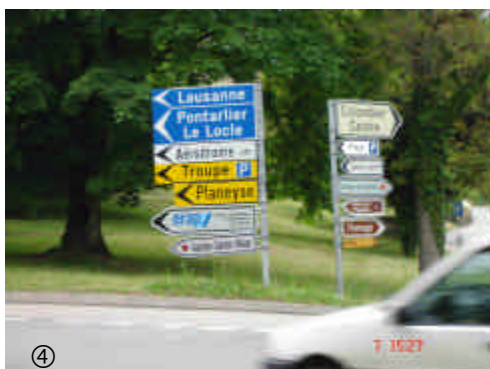
④

Pour le surplus, une clarification des indications destinées au trafic va contribuer également à limiter l'usage de rues par du trafic de transit inutile (④).
