Commune de Charmoille (JU)

Revitalisation de l'Allaine

Tronçons en amont de Charmoille

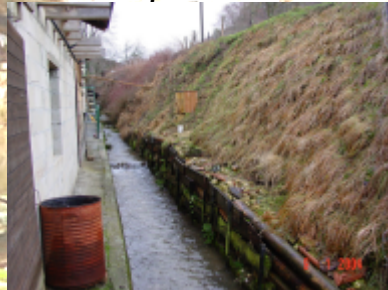
Etat existant

- ✓ Capacité d'écoulement limitée en cas de crue $Q_{max} = 2.7 \text{ m}^3/\text{s}$, risques de débordements et d'inondation
- ✓ Cours d'eau en site confiné, partiellement canalisé
- ✓ Berges instables, risques d'effondrement et d'obstruction du cours d'eau
- ✓ Diversité biologique médiocre, peu ou pas de migration

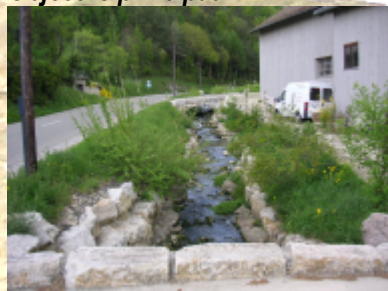
Tronçon mis à ciel ouvert

- ✓ Augmenter la fonction de protection contre les crues $Q_{max} = 5 \text{ m}^3/\text{s}$
- ✓ Supprimer les parties canalisées
- ✓ Revitaliser le cours d'eau et ainsi renforcer ses qualités paysagères
- ✓ Assurer la diversité biologique
- ✓ Assurer la migration piscicole
- ✓ Revaloriser la fonction patrimoniale du cours d'eau

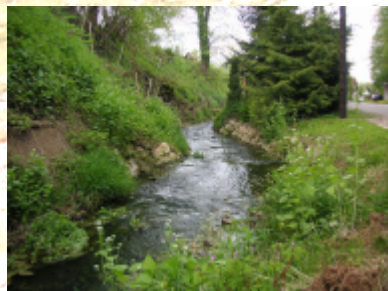
Aménagements mixtes

- ✓ Revitalisation du cours d'eau associée au renforcement de la protection contre les crues
- ✓ Elimination des points singuliers à haut risque d'inondation
- ✓ Stabilisation des berges au moyen de techniques adaptées du génie biologique
- ✓ Consolidation par des méthodes mixtes minérales et végétales
- ✓ Protection des bâtiments existants

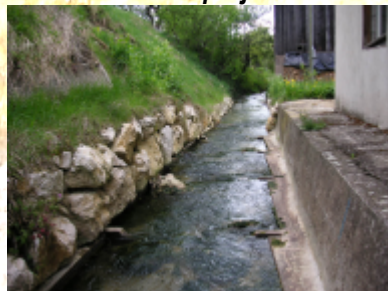
Caissettes préfabriquées

- ✓ Aménagement de zones naturelles d'épandage de crues à l'amont
- ✓ Construction d'un ouvrage de contrôle et de régulation des débits de crues
- ✓ Remise à ciel ouvert des tronçons canalisés
- ✓ Construction de ponts pour les accès
- ✓ Aménagement de zones profondes et de caches à poissons
- ✓ Stabilisation du lit, des talus et du bâti dans les endroits étroits et difficiles d'accès, par la mise en place de « caissettes » préfabriquées
- ✓ Constructions différenciées en fonction de l'espace disponible et des contraintes techniques
- ✓ Restitution des fonctions hydrobiologiques sur l'ensemble du projet malgré les difficultés techniques

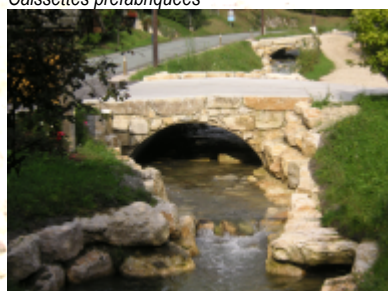
Nouveaux ponts pour les accès
