INFRASTRUCTURES - ROUTE SAINTE-CROIX-L'AUBERSON

Stabilisation de la falaise au virage du fortin

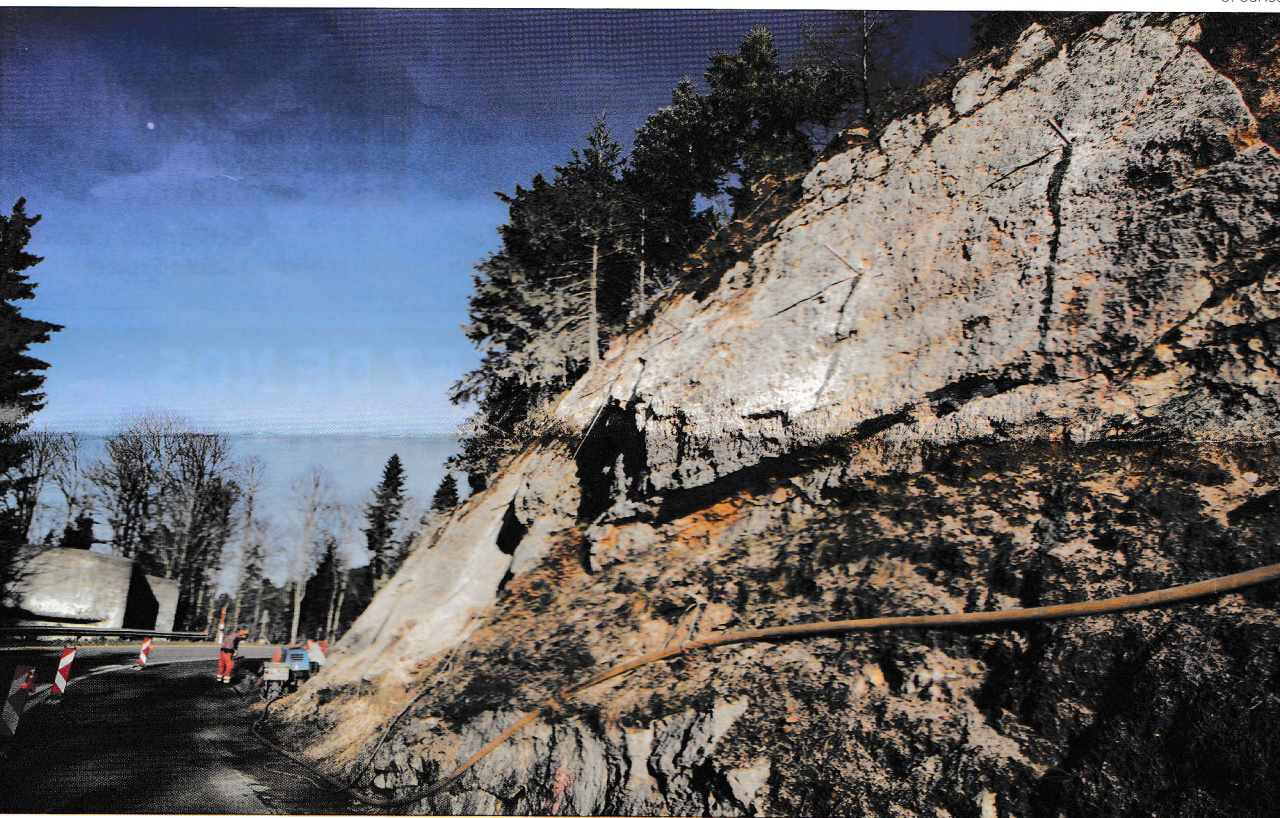
Une voie de circulation a dû être fermée durant les travaux créant des perturbations sur cet axe fréquenté.

Les travaux d'ancrage, de renforcement et d'assainissement de cette falaise devraient connaître leur terme à la fin du mois. Page 3

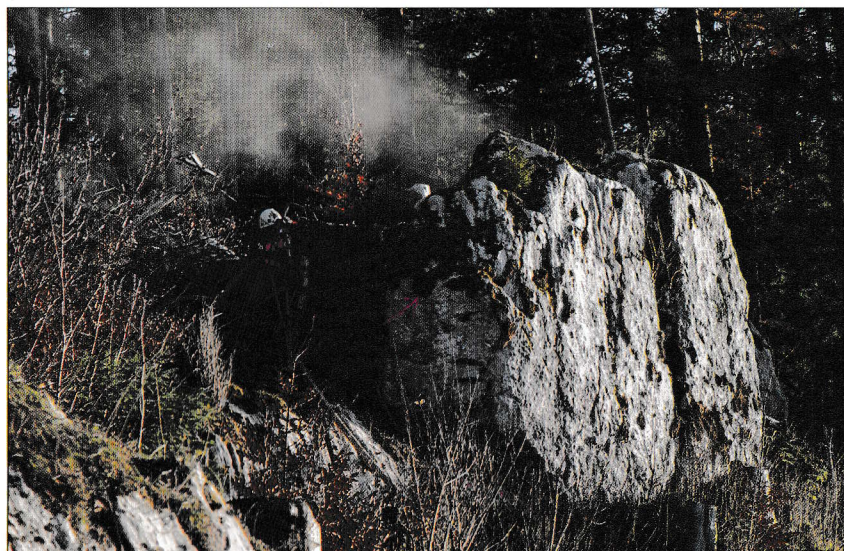
Les travaux de sécurisation de la falaise devraient être terminés d'ici la fin du mois.

« Les travaux en cours consistent à assainir la falaise en purgeant les blocs instables, et à la renforcer via un système composé de treillis, de câbles et d'ancrages », détaille Romaine Florey, chargée de communication auprès de la DGMR.

dû à l'érosion, un phénomène accéléré par les conditions climatiques et les cycles de gel-dégel. Il s'agit désormais de solidariser la paroi rocheuse et de la rendre plus

homogène, grâce aux ouvrages de stabilisation. La réalisation du chantier a été confiée à une entreprise spécialisée dans les travaux en hauteur sur corde.
